Meximieux-Commission extra-municipale Patrimoine Compte-rendu de la visite du château du 23/10/21

Heure : **10h** Lieu : **Château de Meximieux**

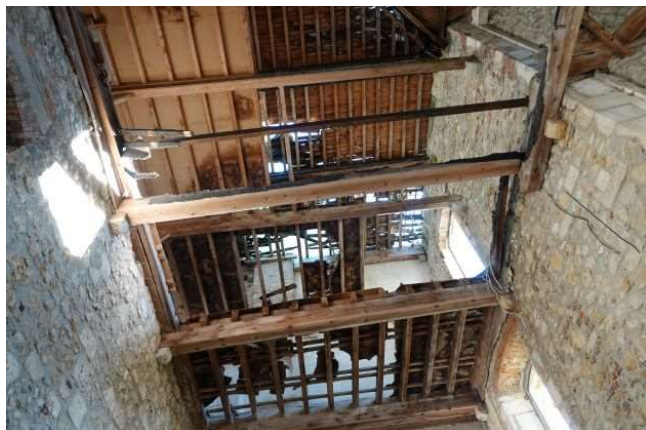
L'aile O du château est en bien meilleur état que le reste. Il subsiste des grosses **poutres transversales** en bois sur 3 niveaux, même si certaines sont doublées d'acier – IPN- ce qui fait penser qu'elles sont depuis longtemps altérées. Il y a également au moins une poutre en acier, ainsi que des **planchers** sur deux niveaux. Cette aile reste **en grande partie couverte**. Elle englobe la tour O, non fermée côté interne, par conception semble-t-il (demi-hexagone, simple excroissance de la façade). **L'aile O est séparée de bas en haut du reste du bâtiment par un mur** qui se situe entre les 1^{ère} et 2^e fenêtres O de la façade S. **Côté intérieur, les murs paraissent sains**, sans fissures. Un **chaînage en béton armé** avait déjà été réalisé à la **base du 1^{er} étage, côté intérieur**. Cette aile est donc plus solide que le reste du château.

Aile O, poutres et planchers, bon état des murs

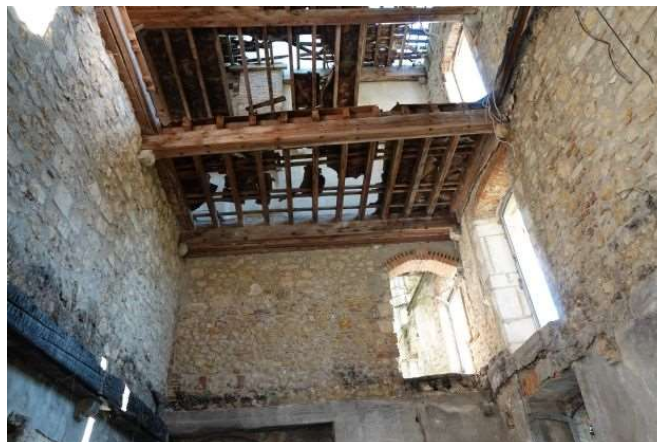
Mur transversal en très bon état séparant l'aile O du reste du château. Noter renforcement en béton, antérieur aux incendies

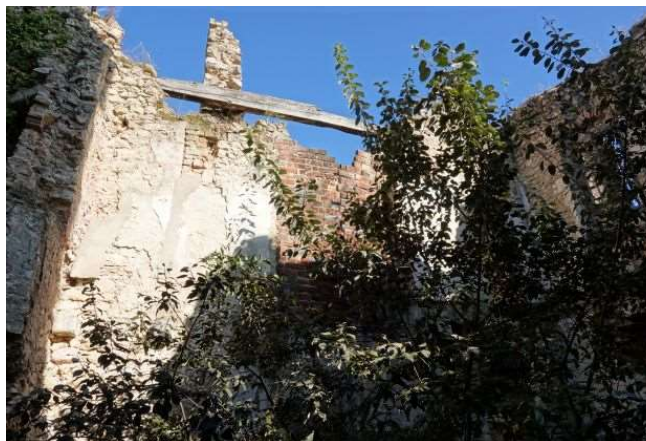
Ce n'est pas le cas de la **tour carrée E**. Le **mur transversal** qui fermait le corps principal, mais constituait aussi en interne le côté O de cette tour, est largement **écroulé**. La **tour** est cependant **séparée en deux parties** par un **mur longitudinal** en brique qui peut sans doute jouer un rôle stabilisateur, de même que **l'énorme contrefort** s'appuyant sur sa face E. Sur les photos aériennes, on voit que la **partie située au N** du mur de brique serait **également composée de deux parties séparées par un mur transversal**. Tout ceci solidifie la tour. Néanmoins, une partie de son mur S s'est écroulée et ce mur est fissuré de haut en bas à proximité de l'angle S-E : il faudrait **vérifier si cette fissure est profonde ou si elle n'affecte que la surface** (enduit). E. Ménand pense que cette tour est fragilisée. Il pourrait donc être préférable de **la démonter jusqu'au niveau supérieur de son grand contrefort E**. **Ceci ne paraît pas présenter d'inconvénient notable**, car cette tour a un intérêt esthétique plus limité et se voit moins à distance que le reste du bâtiment, hormis depuis le secteur du Calvaire.

Mur de brique longitudinal séparant en deux la tour carrée E

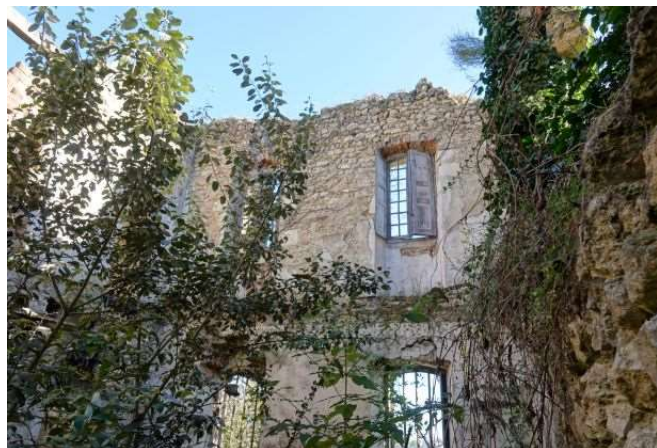
Mur E de la tour carrée E

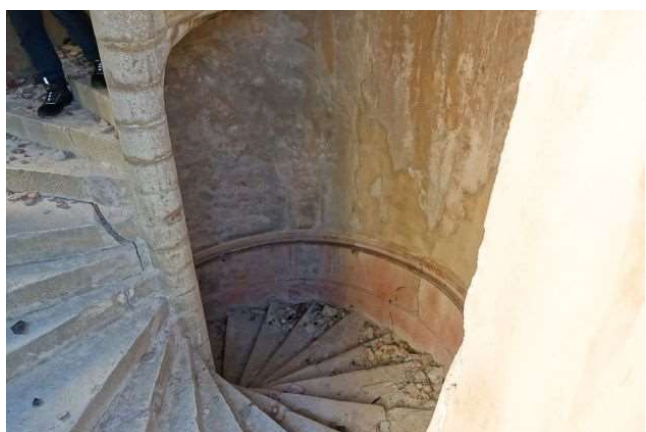
La **tour hexagonale E** pourrait avoir penché avant même les incendies. En effet, une pièce métallique de renfort traverse transversalement le bâtiment. Mais l'appui de cette pièce côté N est en partie dans le vide. Le mur transversal fermant côté E le rectangle du corps principal et sur lequel s'appuyait la tour hexagonale au N est très largement écroulé. Néanmoins, la tour est tenue par un contrefort externe puissant. De plus, contrairement à son homologue O, elle est complète, c'est-à-dire qu'elle a un mur interne (hexagone complet). Enfin, bien que des pierres soient cassées, son escalier à vis reste à peu près intègre. Pour E. Ménand, elle **ne paraît pas en grand risque d'écroulement**.

Tour hexagonale E, escalier

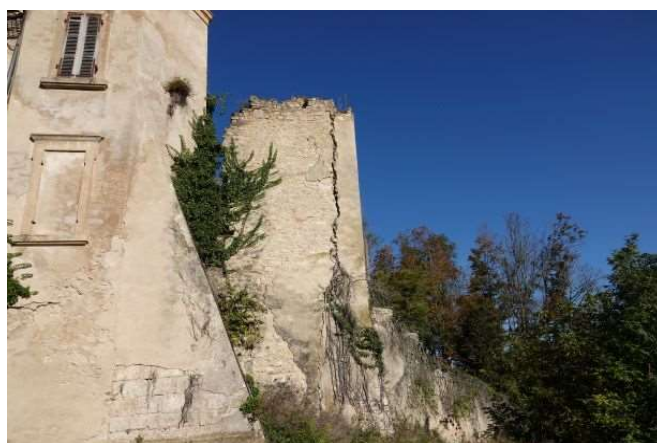
Tours E : contreforts et fissure tour carrée dont la profondeur est à vérifier

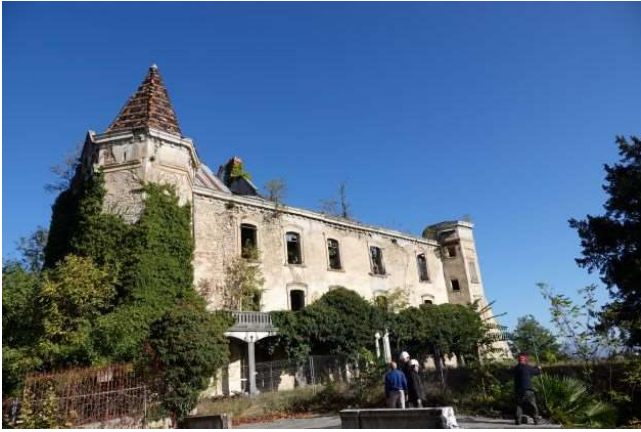
Les parties centrales et E du bâtiment n'ont **plus de poutre, plancher et toit en place**. Le **risque d'écroulement** de la **façade S** est donc élevé **dans cette grande zone**. Or **dans ce cas, le risque est très grand que la chute entraîne la partie O de cette façade**, fragilisant dès lors très fortement l'aile O. De plus, le **balcon** qui borde la façade S, qui est **en bon état, pourrait être emporté**. Notons que la zone de la **3^e fenêtre** (en partant de l'O) supérieure semble **en retrait** par rapport au reste de la façade : ceci peut laisser penser que la chute du mur pourrait se produire vers l'intérieur et non vers l'extérieur. Néanmoins, E. Ménand et B. Cuzin-Rambaud envisagent plutôt un écartement des façades N et S et donc une chute du mur S vers l'extérieur. Pour mémoire : selon M. Assier, une cave existe dans l'aile E du château, sans que nous sachions précisément la situer.

Tours hexagonales et façade S. Noter les portions de toit qui subsistent sur la tour et l'aile O

- Mettre en place des **pièces de charpente permettant de soutenir le mur S**, pour éviter son effondrement. Cette option n'est pas privilégiée par les entreprises consultées, pour des raisons de faisabilité semble-t-il.
- **Démonter complètement l'étage supérieur de la façade S** : cette **option paraît trop radicale**, au moins pour l'aile O, qui reste en assez bon état.
- **Démonter l'étage supérieur de la façade S après la 2^{ème} fenêtre O**. Cette option **conserve** tous les niveaux de l'aile O, **qu'on renforce par un chaînage béton** en partie **supérieure et en injectant du mortier entre les pierres** (comme cela a été fait pour la tour d'entrée dans la salle du château).
