Compte-rendu visite château du 4/11/21

Heure : 14h30 Lieu : Château de Meximieux

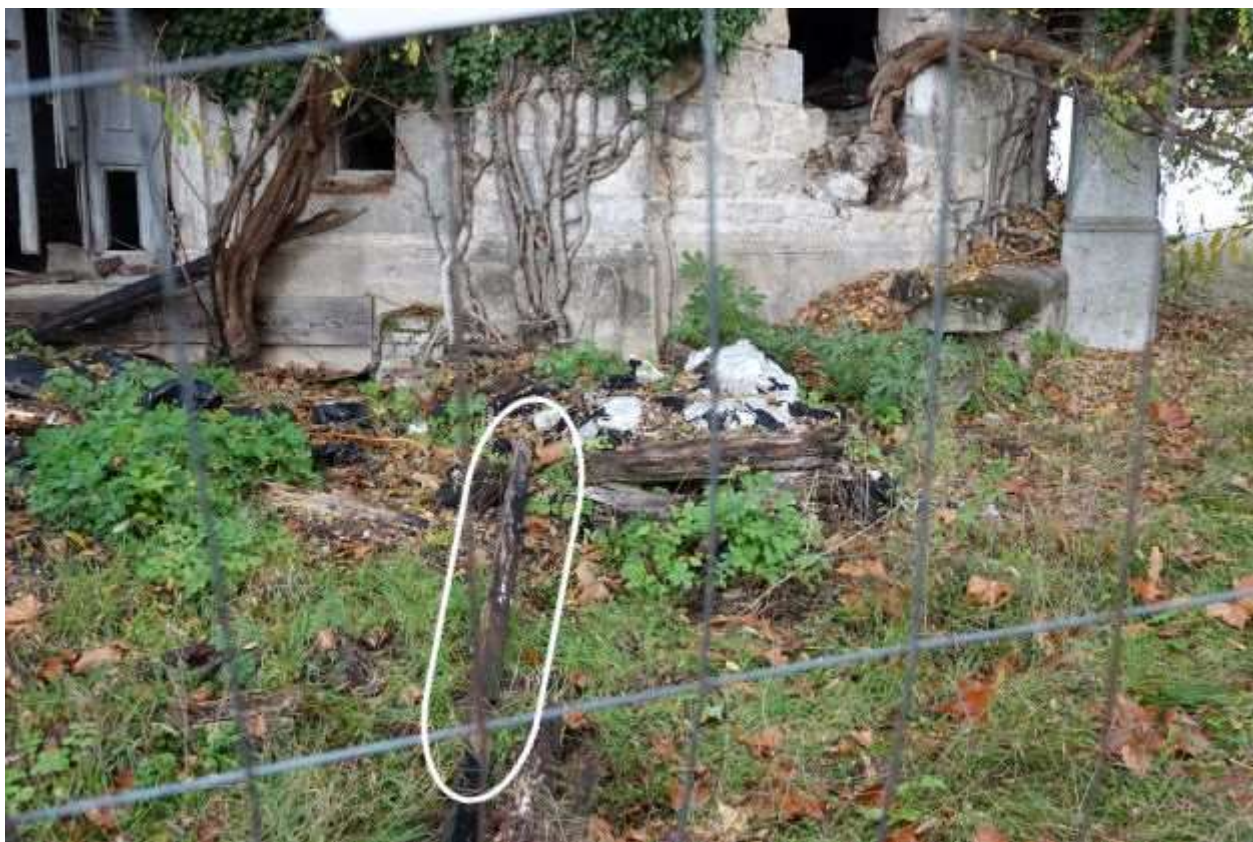
M. Roland identifie un flux d'eau le long de la base du mur S du château, côté intérieur. Ce **flux déboucherait à 3 ou 4 m de profondeur au pied de la façade O**, dans l'axe allant du renfort de la façade jusqu'au platane abattu, qui a recommencé à pousser (sous la planche entourée de blanc sur la photo). L'eau pourrait donc passer dans la terre au-dessus du tunnel, jusqu'au platane qui se situe à peu près au-dessus des infiltrations. Ce flux d'eau se prolongerait dans la cour, depuis son angle N-E jusqu'au puits, en passant sous le grand platane de la cour.

- **Sonder la zone indiquée devant la façade O du château et, en cas de confirmation de la présence d'un flux d'eau, créer une dérivation.**
- **Couper à nouveau le platane situé dans l'axe et au-dessus des infiltrations, qui a commencé à repousser.**

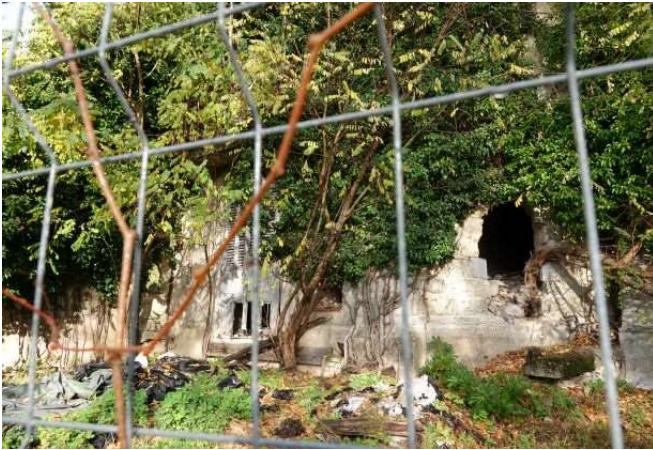
- **A la base de la tour hexagonale O** se situe un **petit local séparé de l'intérieur** du château par un **mur renforcé** par du mortier de ciment ou du béton côté intérieur château.

Ouverture O du local (à droite, d'où sort un tronc d'arbre presque horizontal)

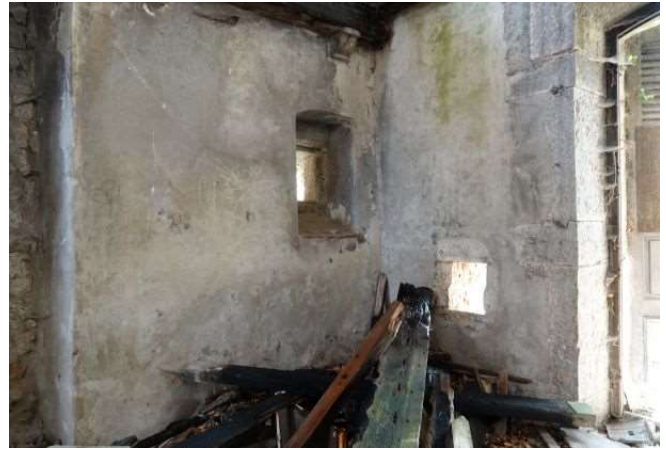
Mur renforcé séparant le local de l'intérieur du château (vu de l'intérieur du château). Au centre, petite fenêtre reliant le local et l'intérieur du château, mentionnée ci-après

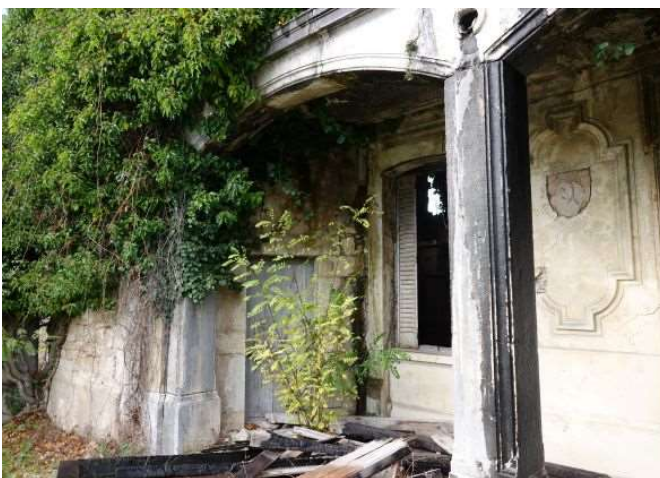
- Le plafond du local est fermé par un plancher endommagé.
- **Ce local communique avec l'intérieur** du château par une **petite fenêtre**. Il communique avec l'extérieur par **deux issues** : l'une côté **E**, encore **fermée par une porte intacte** ; l'autre côté **O**, **ouverte** : c'est ce que nous pensions être une brèche. Mais la relative régularité des parois et de la voûte fait penser qu'il s'agit plutôt d'une issue, dont peut-être les pierres d'encadrement auraient été retirées volontairement (il reste quelques pierres ouvragées).

Porte du local côté E (grise, derrière arbuste)

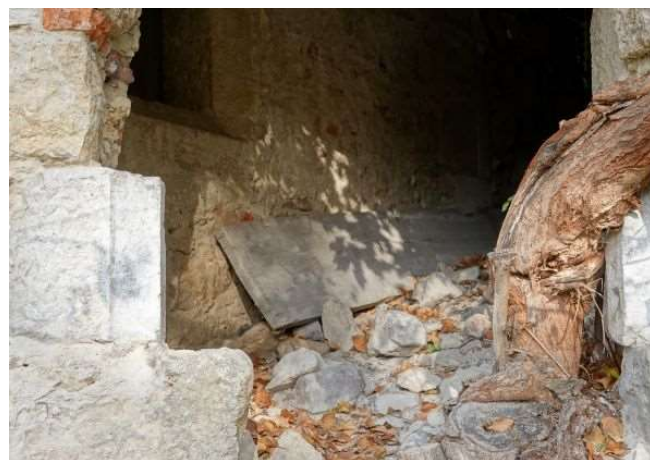
Ouverture O du local : pierre ouvragée à gauche

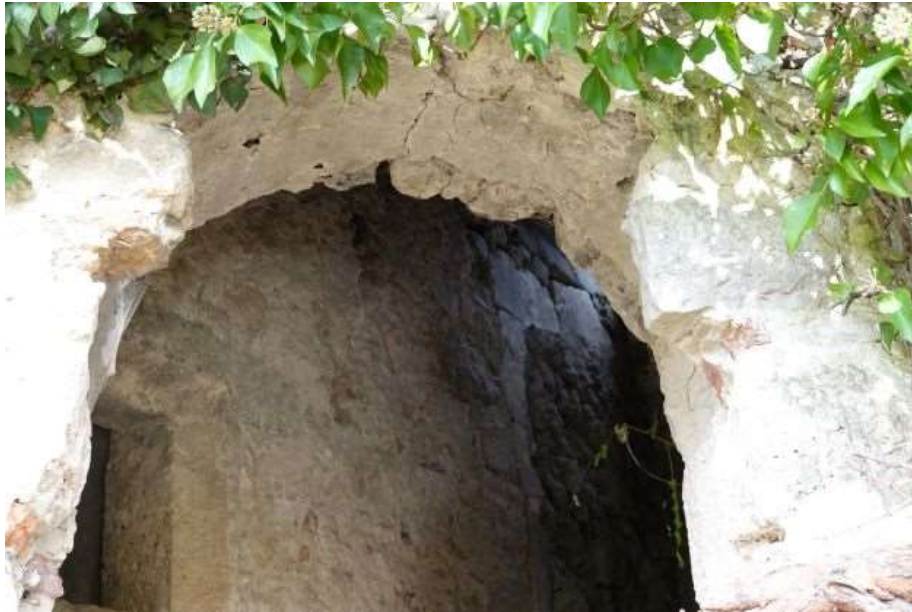
Ouverture O du local : voûte régulière, ce n'est donc pas une brèche. Les pierres ouvragées ont peut-être été retirées volontairement

La **tour hexagonale O ne paraît donc pas fragilisée** : elle a simplement deux issues vers l'extérieur et est **consolidée** intérieurement **dans sa partie inférieure par le mur maçonné** qui sépare le petit local de l'intérieur du château.

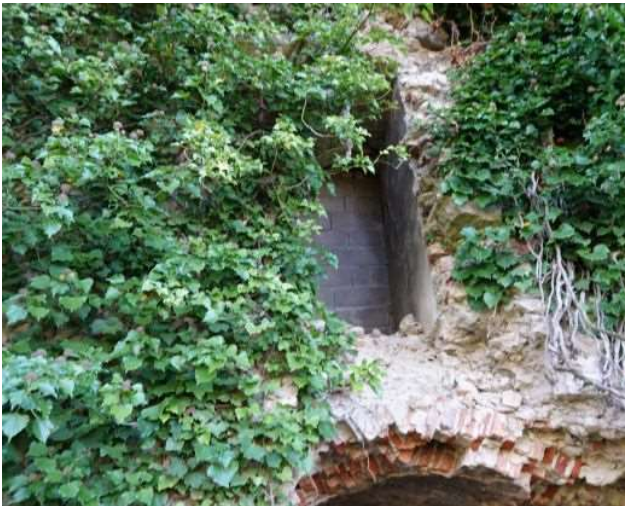
- **Il y a bien une brèche, traversante, mais elle a déjà en partie été réparée**, avant les incendies : en effet, on voit **dans le fond de la brèche des parpaings**, visibles aussi de l'intérieur du bâtiment.

Parpaings en fond de brèche, de l'extérieur

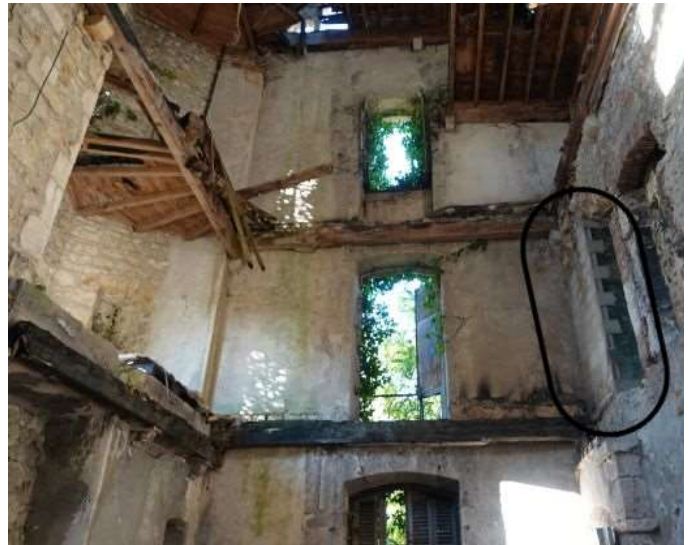
Parpaings vus de l'intérieur (à droite, à l'intérieur du marquage ovale)

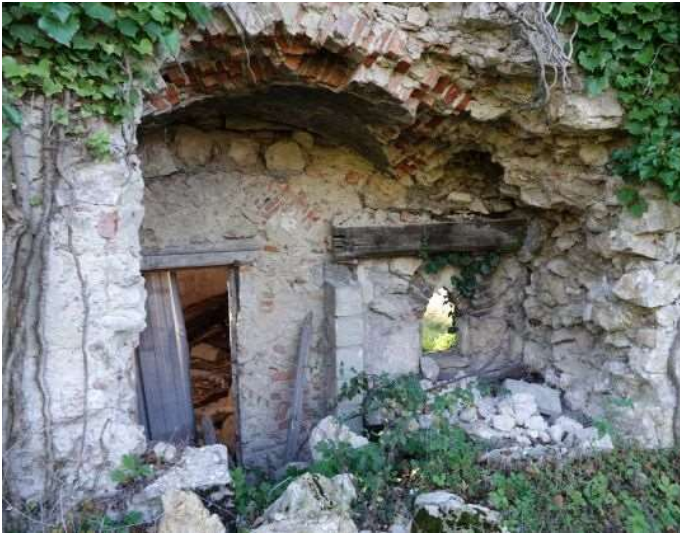
- **A la base de la brèche**, côté extérieur, se trouve une **ouverture en arcade**. Il y en a d'ailleurs plusieurs à la base du mur N, sur toute la longueur du mur (dont une autre dans l'aile O). De l'intérieur, on accède à cette ouverture via une ouverture parallèle au mur (dans une surépaisseur du mur), et une autre perpendiculaire (prise dans le pilier d'une arcade fermée). **Cette ouverture en arcade n'est pas une brèche**.

Ouverture en arcade, à la base de la brèche, vue de l'extérieur

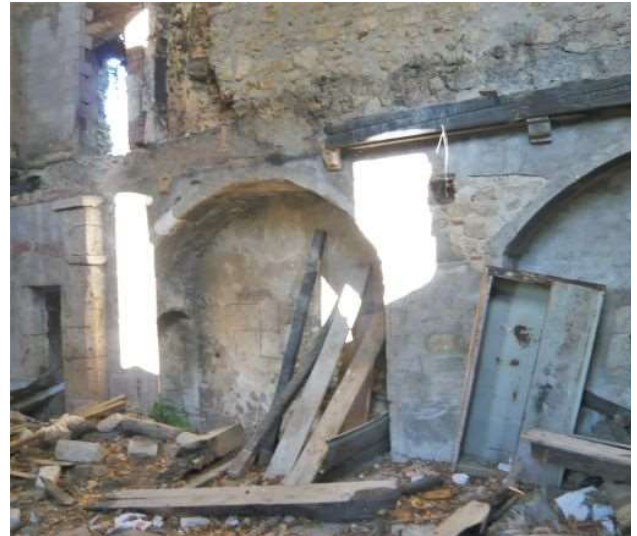
A gauche, les deux accès à l'ouverture en arcade depuis l'intérieur

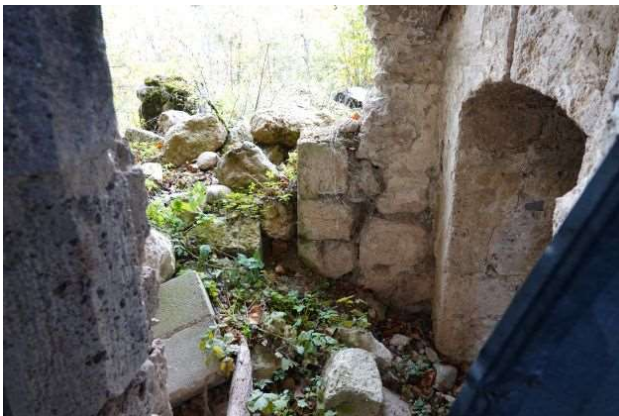
Vue de l'ouverture en arcade depuis l'intérieur, à travers l'accès parallèle au mur

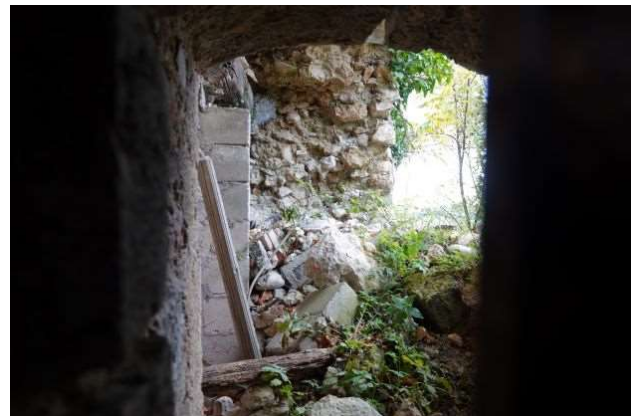
Vue de l'ouverture en arcade depuis l'intérieur, à travers l'accès pris dans le pilier d'une arcade fermée

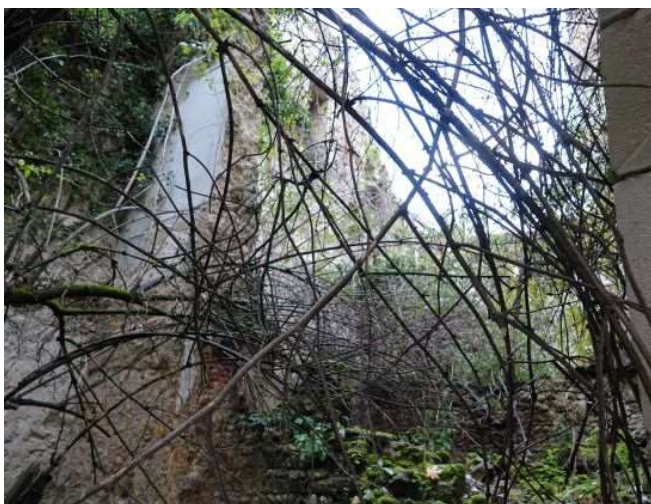
Nous avons pu voir cette fois **qu'il existe un 3eme mur transversal, séparant la partie centrale du château de l'aile E** : malheureusement, ce mur est également **très largement détruit**. Il peut encore jouer un **rôle de contrefort**, surtout côté N (de ce côté, un pan monte jusqu'en haut du mur).

Mur transversal central vu de l'O, pan complet contre mur N

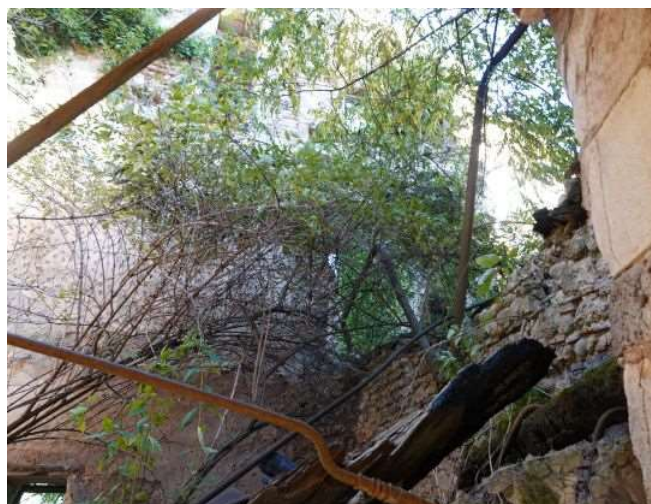
Mur transversal central vu de l'O : il n'en reste que la base contre le mur S

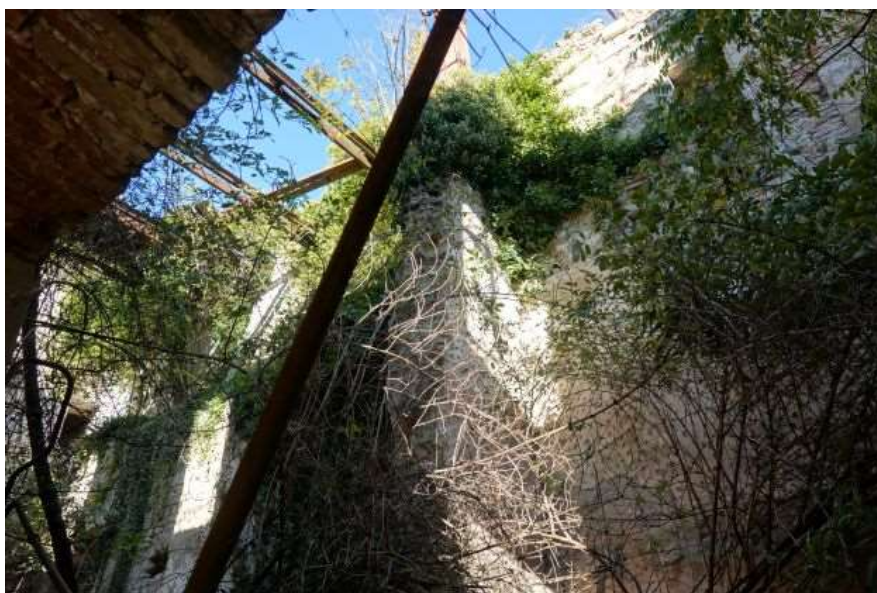
Mur transversal central vu de l'E, pan complet contre mur N
