Sécurisation château

Compte-rendu de la réunion du 14/12/21

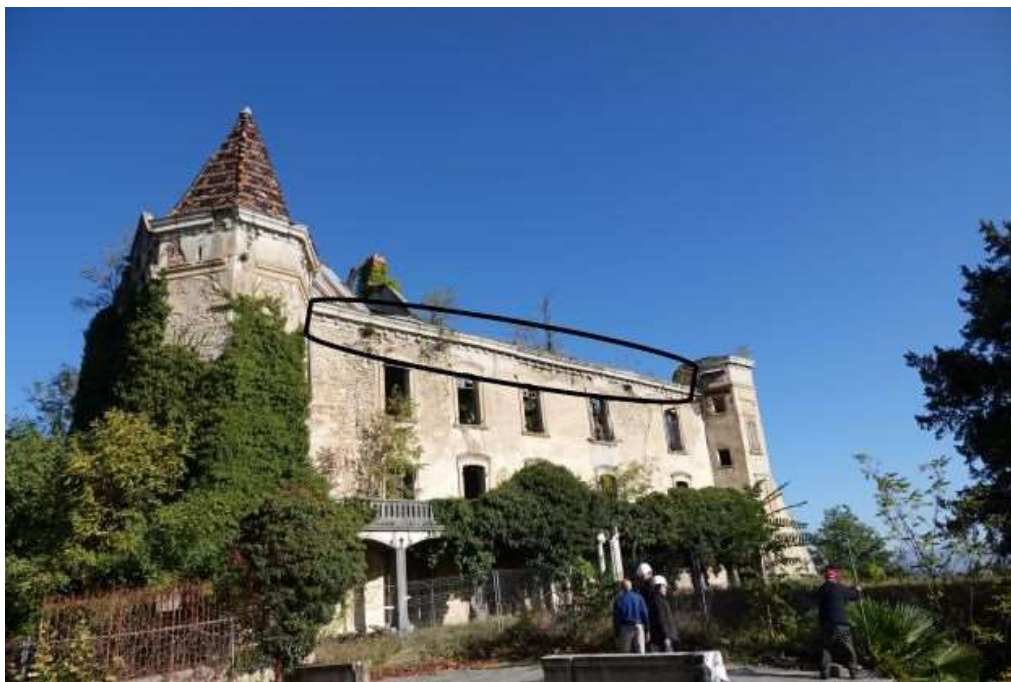
- Lot 1 : « Façade balcon »

Il s'agit de la **façade S**. Les étapes suivantes sont proposées :

Il s'agit de **réparer la partie la plus abimée** de la façade.

Il y a **notamment à réparer un trou traversant** dans la partie E de la façade.

Il s'agit de placer **de part et d'autre des portions de mur des tiges métalliques en X**, le X intérieur et celui situé à l'extérieur étant **solidarisés par une tige métallique horizontale passant par la fenêtre**. Il y a donc **une paire de X par fenêtre**. Ces étais ne resteront en place que le temps des travaux.

Il s'agit de **couler du béton armé sur le haut du mur de façade**, sur une **épaisseur inférieure à celle du mur**. Ceci permettra d'obtenir une sorte de poutre qui **rigidifiera la façade**. Elle **protégera** également le mur des **infiltrations** d'eau. Le chaînage **ne se verra pas de l'extérieur**, car les pierres de **corniche** seront reposées **devant**. Un tel chaînage béton avait déjà été fait (probablement par le précédent propriétaire) à l'intérieur de l'aile O du château, pour renforcer la tour O et le mur transversal (de refend) fermant l'aile O.

La **corniche** est donc **remontée** en haut de façade, **où elle se trouvait**. Elle **masque le chaînage**. Les **joints** entre les pierres sont réalisés **avec un produit qui étanchéifie**. Le mur sera donc protégé des infiltrations également tout le long de la corniche.

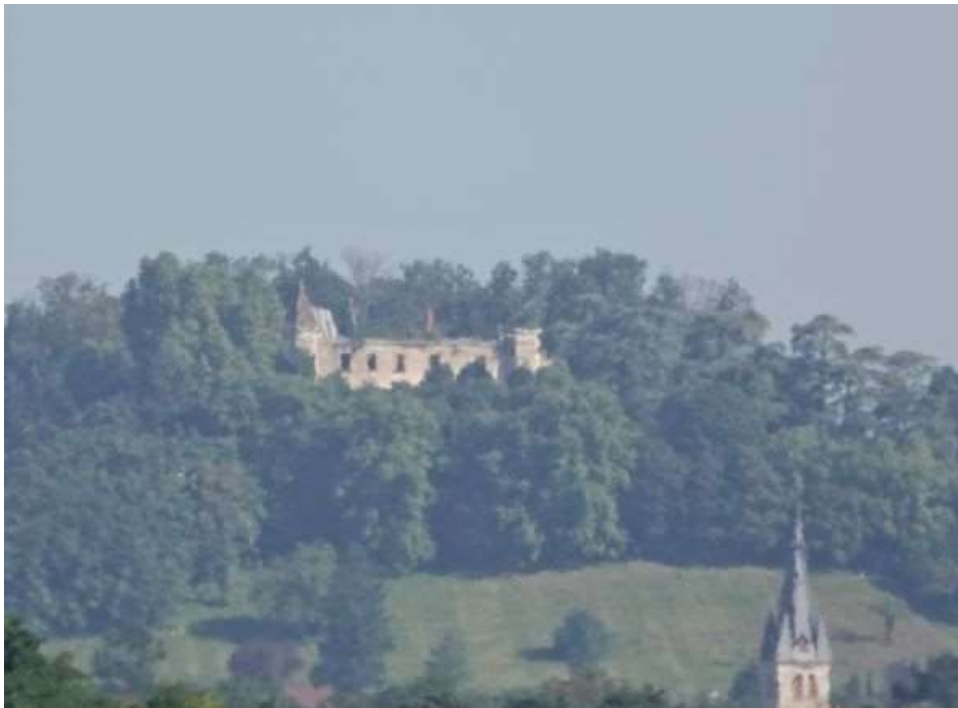
Au total, **l'approche proposée ne prévoit plus de démonter l'étage supérieur de la façade**, comme cela avait été envisagé. Cela a l'avantage de préserver l'aspect du monument, y compris depuis la plaine. **Dans le cas contraire, le château deviendrait quasiment invisible à distance**, car masqué par la végétation, comme le montre la photo ci-dessous.

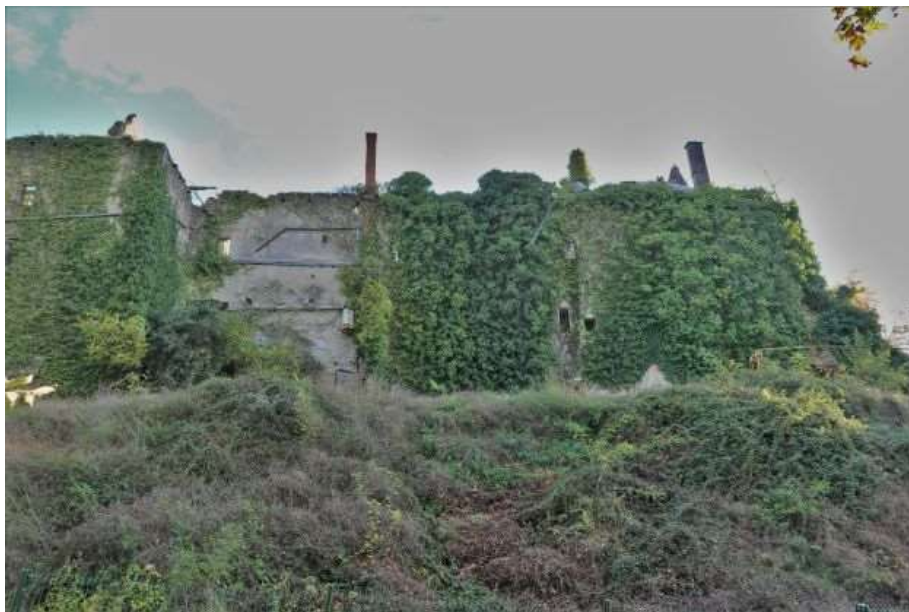
Lot 2 : « Façade arrière »

Il s'agit de la **façade N**, y compris les murs **O** et **N** de la tour carrée **E**.

Il n'est **pas** prévu cette fois **d'étaie**ment préalable à la nacelle, car le **mur N** est **nettement plus épais** que le **mur S** (environ 2 m pour 1 m au niveau du sol du rez-de-chaussée).

Il s'agit des **mêmes opérations que pour la façade S**. Le chaînage sera réalisé sur toute la longueur du mur. **Il peut être nécessaire d'araser un peu** si le haut du mur est en très mauvais état, ce qui est probable, car ce mur n'est plus protégé des infiltrations alors que le mur S reste en partie protégé par sa corniche.

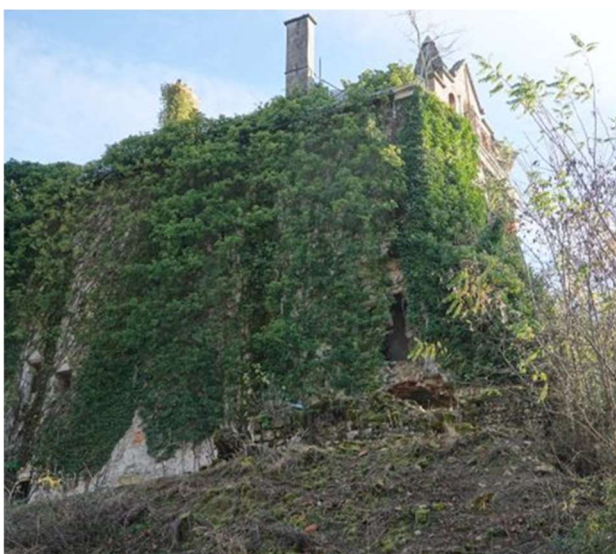
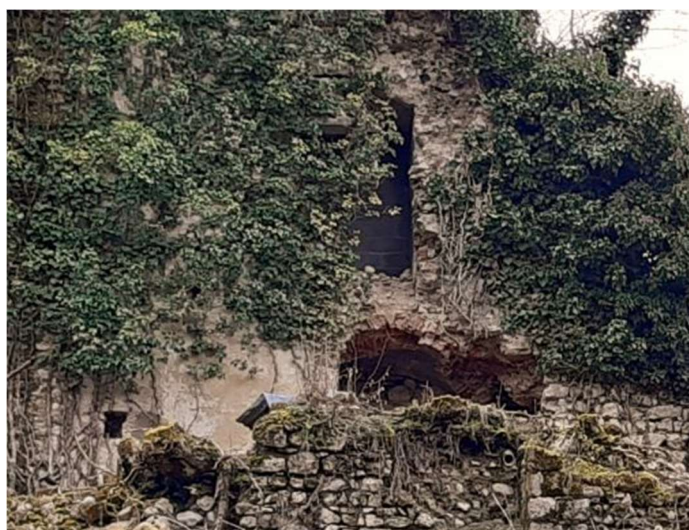
Il s'agit de **stabiliser la zone ci-dessus**, même si le trou supérieur a été déjà partiellement bouché par le précédent propriétaire (parpaings visibles de l'intérieur et de l'extérieur, voir vue intérieure page suivante). La **voûte à reprendre** n'est pas en pierres, mais en **briques** : c'est ici **une ouverture et non une brèche**.

– **Projection d'enduit à la chaux pour tenir les pierres dans le trou + Voûte en pierres**

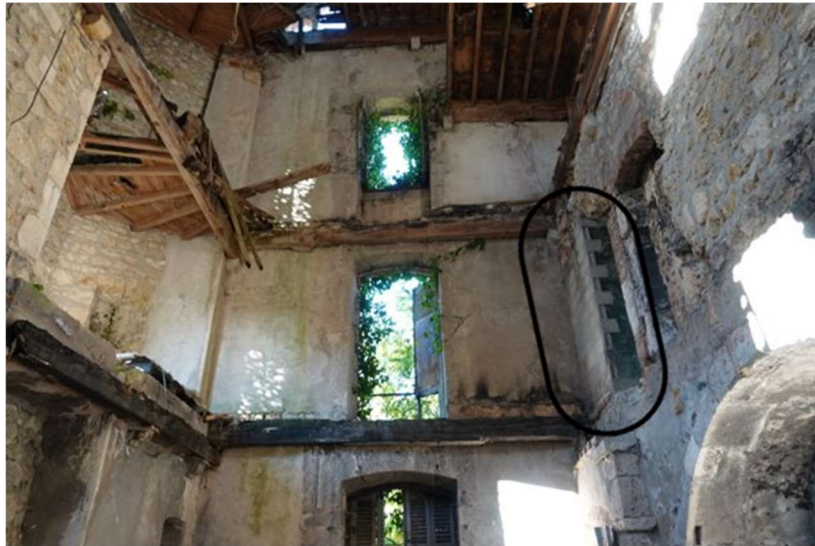
La photo montre les **parpaings** fermant la brèche, côté intérieur.

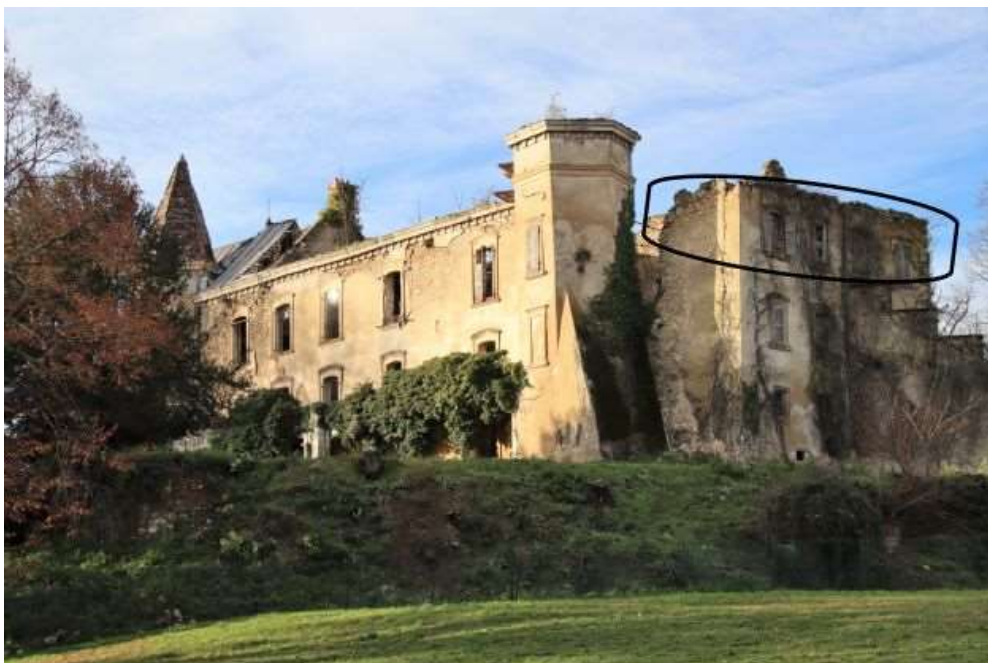
- **Lot 3 : « Mur côté parc »**

Il s'agit des murs **E** et **S** de la tour carrée **E**.

- **supprimer** l'impact du **vide** qui s'est créé **entre la tour hexagonale et la tour carrée** (cf photo bas page précédente). Il n'y aurait plus à combler que la petite partie restante.
- **réduire le risque d'effondrement** induit par la **fissure verticale** située sur le mur S de la tour carrée, à proximité de l'angle avec le mur E (cf 1ere photo ci-dessus).

E. Ménand propose de **démonter les deux murs jusqu'au niveau du grand mur de contrefort** : voir photo en bas de page précédente. Ceci revient à **supprimer l'étage supérieur, juste sous les fenêtres du dernier étage**. On peut imaginer l'aspect final à partir des photos ci-dessous.

Ce glacis **éviter l'infiltration d'eau**. Un chaînage béton serait plus efficace pour la stabilité. Mais, dès lors qu'on réduit la hauteur des murs, son intérêt paraît plus limité. N'oublions pas **qu'il y a à l'intérieur de la tour deux murs** (ou cloisons de briques) **de refend**.
